**原射阳县海都电镀公司地块土壤污染状况调查报告
专家评审意见及修改说明**

序号	专家评审意见	修改说明																								
1	<p>按照《关于进一步加强建设用地上壤污染状况调查报告评审工作的通知》（盐环办〔2023〕39号），完善编制单位及个人信息扉页（含项目负责人、报告编制人员、报告审核人员姓名、身份证号码、专业背景、联系电话、亲笔签名）。</p> <p>具体修改内容：</p> <p style="text-align: center;">项目名称：原射阳县海都电镀公司地块土壤污染状况调查 委托单位：射阳县海都电镀公司 编制单位：江苏露艾环保科技有限公司</p> <div style="text-align: center;">

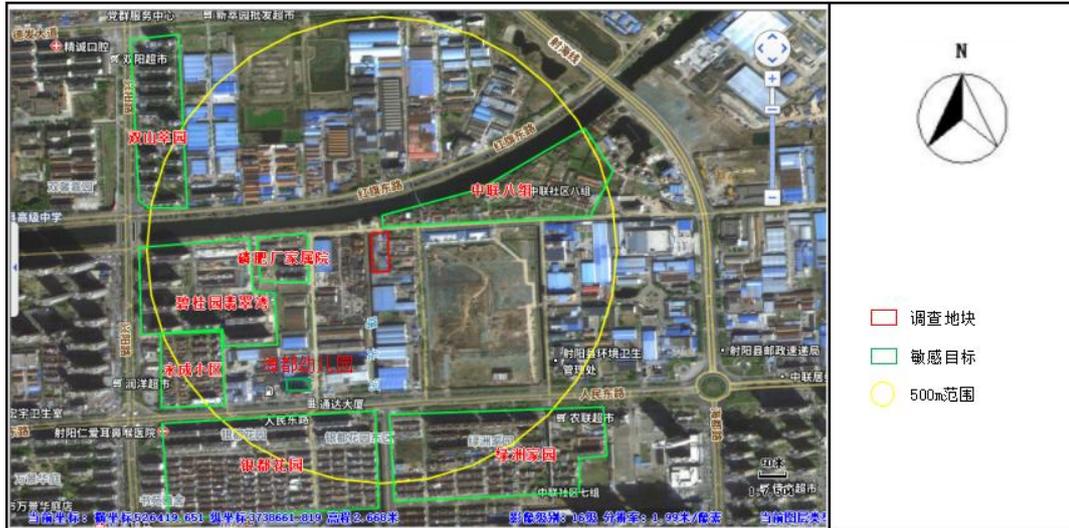
图 3.2-1 调查地块周边 500m 环境概况图

根据《建设用地土壤污染状况调查技术导则》（HJ25.1-2019）对敏感目标的定义，完善500米范围内敏感目标信息，敏感目标指地块周围可能受污染物影响的居民区、学校、医院、饮用水源保护区以及重要公共场所等。

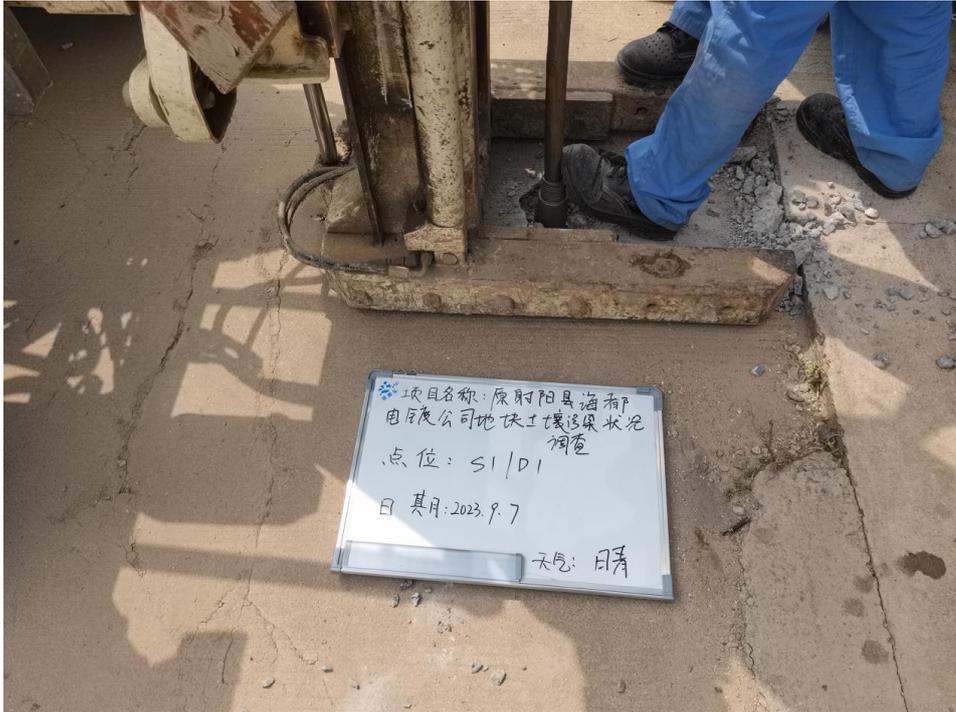
8	完善附件。细分土壤钻孔和样品采集、地下水监测井建井照片（包括钻孔、放石英砂、放膨润土、取样、保存、快筛、洗井、水质参数检测、水位测量）。	已修改。详见附件E、附件F。
	具体修改内容： 列举钻孔：
